Analysis and Immediate Treatment of Concrete Columns Loss and Soil Loss of Support under Structures

A. A. Al-Tuhami, and A. E. Amin

Keywords: Loss of columns, treatment, numerical analysis, loss of support, case study.

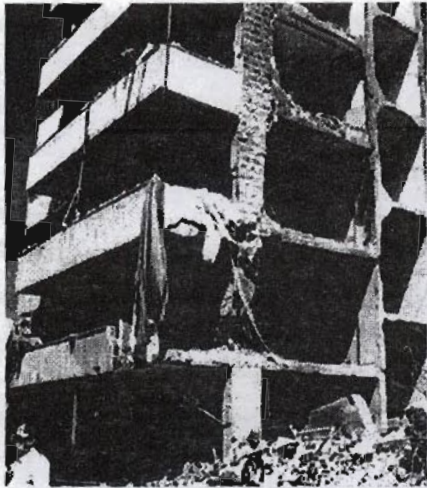
شكل رقم ٣: فقد عمود نتيجة ضغوط جانبية.

الأعمدة منها الحرائق الناتجة من القصف التي قد تؤدي إلى فقد جزء معتبر من مقاومة أعمدة من المنشأ فتسبب تصدع بتلك الأعمدة كما في الحالة المبينة في الشكل رقم ٥. الشكلين ٣ و ٤ يبينان حالتين لفقد أعمدة بسبب الضغوط الجانبية الناتجة من تصدع منشآت مجاورة ولكنهما مختلفتان، فالحالة الأولى في الشكل رقم ٣ حدث ترخيم مع شروخ في الأسقف اعلى العمود المتصدع ولكن يمكن علاجها بعد زرع عمود والتدعيم كما سيأتي لاحقا. أما الصورة الثانية فقد تصدعت الأعمدة وجزء من الأسقف المجاورة حتى حدود الأعمدة التالية لها وهذه الحالة تتطلب علاجاً مختلفاً لن نتطرق له في هذا البحث.

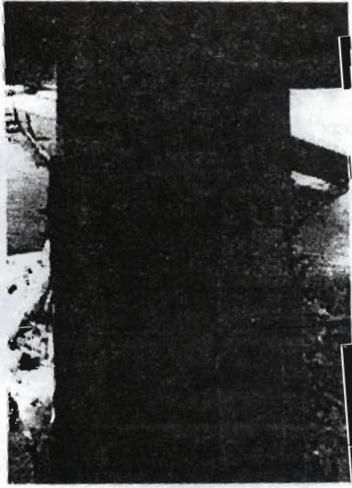
شكل رقم ٥: انهيار مقاومة عمود وتصدعه نتيجة الحريق

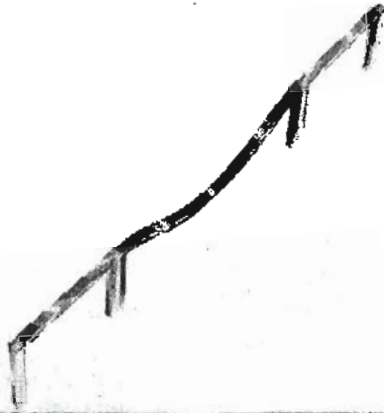
شكل ١٠: توزيع الاجهادات بشريحة السقف الأفقية أعلى العمود المفقود

يوضح شكل (٩) الاجهادات في اتجاه المحور الأفتي بعد فقد العمود. ويظهر من الشكل مدى تركيز الاجهادات عند منطقة العمود المفقود. ولبيان توزيع الاجهادات على بلاطة السقف فقد تم إلقاء الضوء على شريحة السقف الأفقية أعلى العمود المفقود وهي كمرة مدفونة بالسقف ذات الأعصاب عمقها هو عمق بلاطة السقف ٢٥ سم كما هو مبين بالشكل (١٠). ويظهر من الشكل أن حمل العمود المفقود قد قامت الكمرة الأفقية المدفونة بتحملة ونقله إلى العمودين المجاورين للعمود المفقود حيث تولد إجهاد ضغط كبير على السطح العلوي للكمرة في منتصف البحر (مكان العمود المفقود) بينما تولد إجهاد شد على الكمرة أعلى العمودين المجاورين للعمود المفقود.

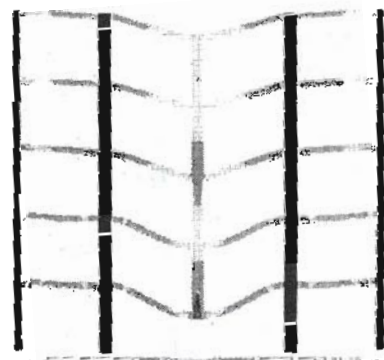
شكل ١٢: تحول الإجهادات بالعمود أعلى الركيزة المفقودة إلى إجهادات شد

ولكن يلاحظ أنه عند منطقة العمود المفقود تقل الاجهادات عن القيم المجاورة لها وذلك نتيجة الجساءة الإضافية في هذه المنطقة لوجود كمره عرضية مدفونة كانت تربط العمود الطرفي المفقود بالعمود الداخلي المجاور له وقد قامت هذه الكمره العرضية بتحمل جزء من الحمل كما هو مبين بالشكل (١١) إذ تحول بعد فقد العمود إلى كابولي يتحمل نصيباً من حمل العمود المفقود. وإن هناك نصيباً من حمل العمود المفقود تحمله العمود أعلى العمود المفقود إذ تحولت الاجهادات بهذا العمود من إجهادات ضغط إلى إجهادات شد كما هو مبين بالشكل (١٢) لتنتقل جزءاً من حمل العمود المفقود إلى الأدوار العلوية

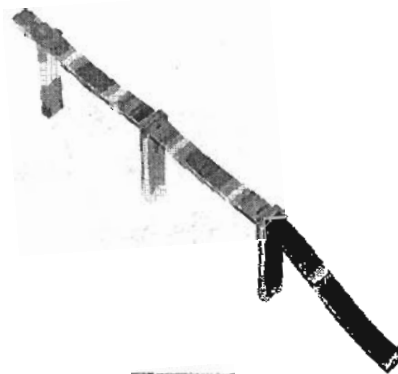
شكل ١١: شكل الاجهادات عند منطقة فقد العمود وعلاقتها بالقيم المجاورة لها

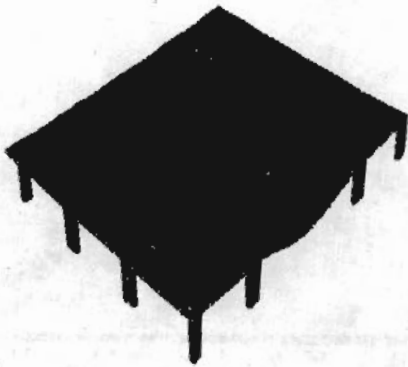
شكل ١٣: الترخيم الحادث بالسقف نتيجة انهيار العمود

ويوضح شكل ١٣ الترخيم الحادث في سقف الطابق الأرضي نتيجة انهيار العمود إذ تم تسجيل أكبر ترخيم في هذا الطابق عند نقطة فقد العمود المقدم مقدارها
