Safe Pedestrian Crossings as a Tool to raise the Quality of Life for Urban Areas (A Case Study on Al-Haram ST.).

Nagi, Ahmed and Eldamaty, Dalia (2021) "Safe Pedestrian Crossings as a Tool to raise the Quality of Life for Urban Areas (A Case Study on Al-Haram ST.).," *Mansoura Engineering Journal*: Vol. 46 : Iss. 3 , Article 1.

Safe pedestrian crossings as a tool to raise the quality of life for urban areas (A case study on Al-Haram st.)

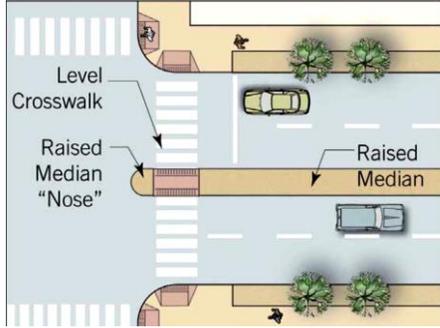
شكل (2) يوضح معبر مشاة سطحي بمستوى الطريق. [6]

- تفصل المعابر السطحية بين المشاة ومرور المركبات، لفترة وجيزة أثناء عبورهم الشارع. ويوجد نوعين من المعابر السطحية على النحو التالي:
- معابر سطحية بمستوى الطريق، شكل (2).
 - معابر سطحية بمستوى الرصيف (تكون في صورة مطب)، شكل (3).

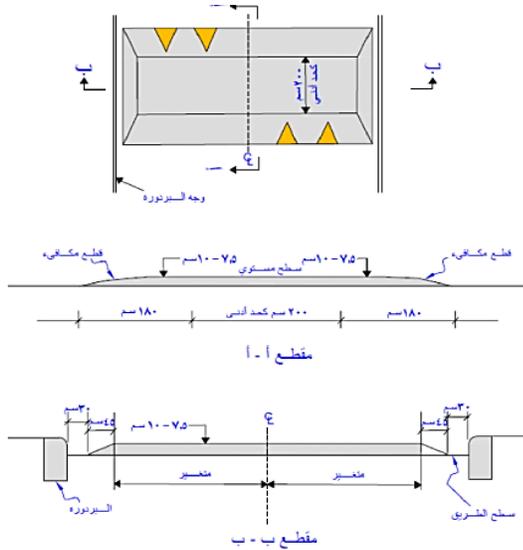
شكل (3) يوضح معبر مشاة سطحي بمستوى الرصيف. [5]

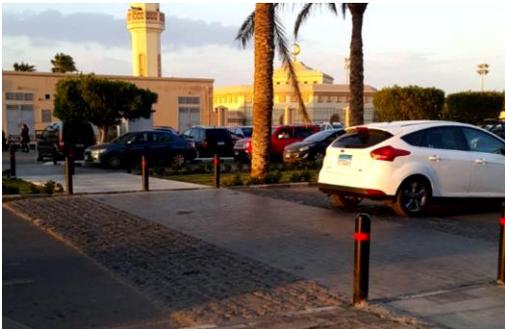
شكل (4) يوضح معبر مشاة سطحي بمستوى الرصيف في صورة مطب. [2]

- أن توضع معابر المشاة حيثما كانت هناك حاجة شديدة لعبور الطريق عند محطات الأتوبيس - مداخل المراكز التجارية - المدارس - تقاطع ممرات المشاة.
- المعابر في مستوى الرصيف يراعى أن تكون في صورة مطب وتكون منقذة بمادة مختلفة عن الأسفلت حتى يميزها قائد السيارة مع وضع منحدرات للسيارات بنسبة 1:12، شكل (4).

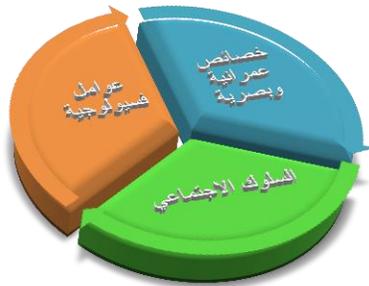
شكل (6) يوضح العوامل المؤثرة على تخطيط وتصميم معابر المشاة - المصدر الباحث.

هناك بعض العوامل المؤثرة على تخطيط اماكن عبور المشاة مثل الخصائص العمرانية والبصرية والسلوك الاجتماعي بالإضافة الى عوامل فسيولوجية، شكل (6)، كما يلي:

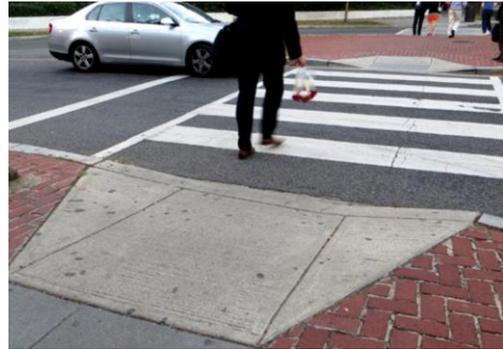
شكل (5) يوضح منحدر البردورة لمعبر مشاة سطحي بمستوى الطريق.[2]

- منحدر البردورة في الأرصفة عند التقاطعات يكون بعرض لا يقل عن 1.25 متر ويميل نحو الطريق ونقطة الإنلقاء مع الطريق تكون بشكل مربع مستوى يرتفع عن الطريق بما لا يزيد عن 2.5 سم، شكل (5).

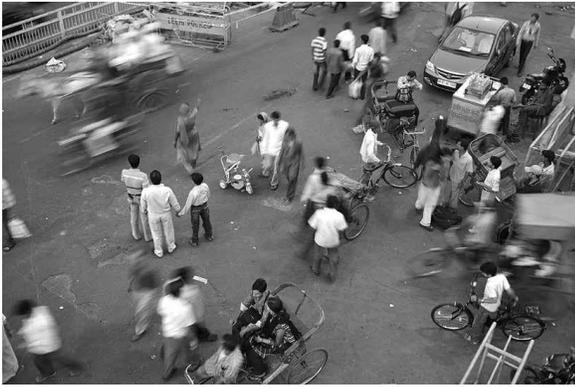
شكل (8) يوضح الاختلاط المروري في مدينة نيودلهي. [3]

- **المشكلة:** تتمثل في الاختلاط المروري وهو أحد ملامح البيئة المتعلقة بتنقل المشاة في نيودلهي، حيث يتشارك ويختلط المشاة مع المركبات والدراجات الهوائية في نفس مساحة الطريق، مع غياب المرافق المخصصة للمشاة، شكل (8).

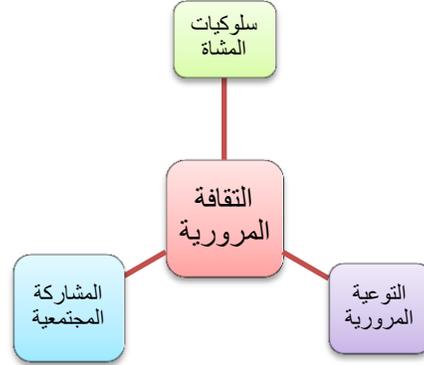
شكل (7) عناصر الثقافة المرورية - المصدر الباحث

نظام المرور وبتقيد به ويسير وفق تعليماته يعنى أن لديه ثقافة مرورية تضبط سلوكه وحركته في السير بالمركبة وتقيده بالتعليمات الخاصة بالسير في الاتجاهات المختلفة وتحديد السرعة داخل المدينة وخارجها، تشكل الثقافة المرورية والتي يمكن ادراكها من خلال (سلوكيات المشاة – التوعية المرورية المستمرة - المشاركة المجتمعية في تصميم واختيار المعابر) ، شكل (7) كما يلي:

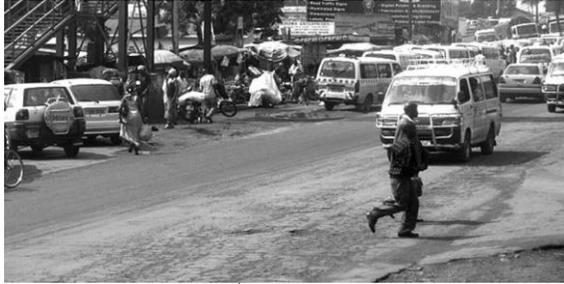
شكل (11) يوضح استمرار عبور المشاة العشوائي أسفل كوبري المشاة بمدينة كمبالا [3]

■ **النتيجة:** لم يستخدم الكوبري سوى ثلث المشاة العابرون للطريق ومعظمهم من النساء والأطفال وكانت ملاحظاتهم أن الكوبري غير نظيف وإضاءته ضعيفة ويتلأأ عليه الأطفال وأنه غير مناسب ويصعب الوصول إليه، كما تلاحظ ارتفاع عدد الإصابات نتيجة العبور العشوائي [9]، شكل (11).

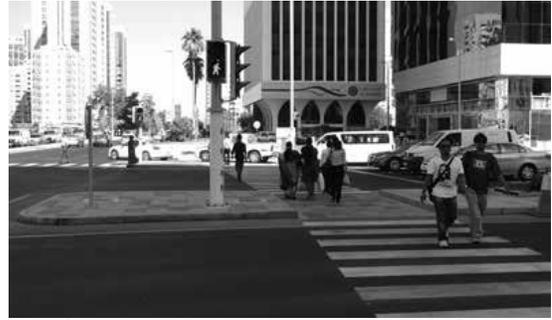
شكل (9) يوضح أحد معابر المشاة السطحية والمزود بإشارات ضوئية بمدينة أبو ظبي [3]

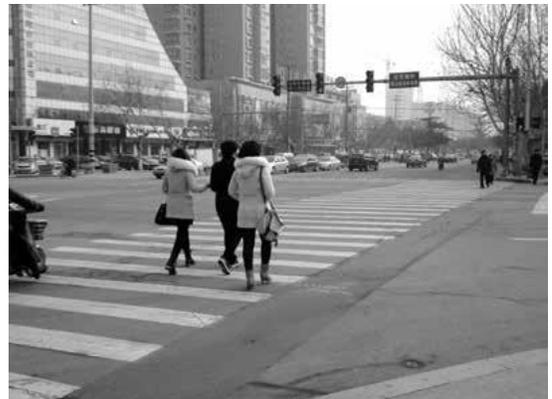
شكل (10) يوضح أحد معابر المشاة السطحية والمزود بإشارات ضوئية بمدينة زايتانج [3]

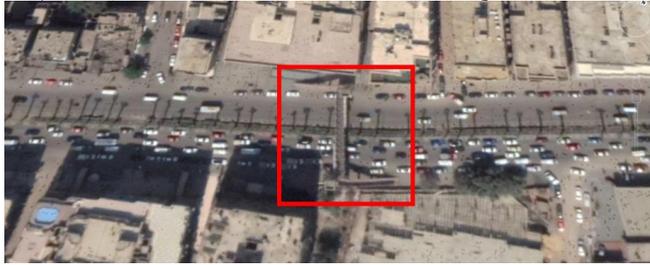
شكل (14) يوضح موقع كوبري مشاة المطبعة بشارع الهرم. [8]

الموقع: يقع كوبري مشاة المطبعة أمام أحد المولات الكبيرة (مول زينبا) وقريب من شارع ضياء (شارع تجاري يضم العديد من الأسواق)، شكل (14 و15).

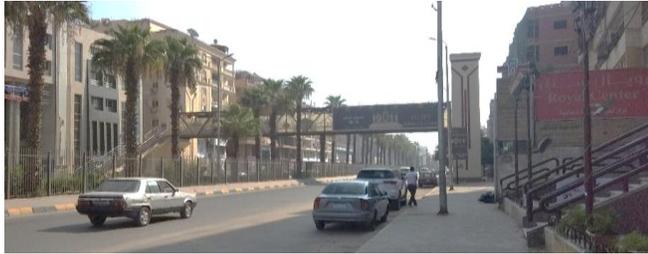
شكل (15) صورة توضح كوبري مشاة المطبعة بشارع الهرم - المصدر الباحث

الوصف: الكوبري مذود بسلاسل للصعود والهبوط ومصعد مخصص لكبار السن وذوي الاحتياجات الخاصة. كما يوجد سور من الحديد المشغول أسفل الكوبري بالجزيرة الوسطى لمنع عبور المشاة سطحيا وإجبارهم على استخدام الكوبري.

ملاحظات	التقييم	المعايير
-ولكن بحالة سيئة وتحتاج لصيانة. -تحتل اعمدة الكوبري والمصعد والسلام مساحة كبيرة من الرصيف بالشكل الذي يمثل عائقا للمشاة في استخدام الرصيف.	متوفرة	البنية التحتية لكوبري مشاة المطبعة
-يوجد مصعد مخصص لذوي الاحتياجات الخاصة وكبار السن ولكنه معطل، شكل (17)	متوفرة	تجهيزات ذوي الاحتياجات الخاصة
-يرجع إحجام المشاة عن استخدام الكوبري للأسباب التالية: • صعوبة صعود السلم بارتفاع 6 متر تقريبا، شكل(16). • المصعد دائما معطل، شكل (17). • عدم توفر الإضاءة بالكوبري ليلا، شكل (18). • عدم الإحساس بالأمان وخاصة السيدات.	متوفرة	سلوكيات المشاة
-العبور العشوائي هو النمط السائد بشارع الهرم بكل ما يحمله من مخاطر. -قيام الأهالي بعمل فتحات في السور الحديد بالجزيرة الوسطى لتسهيل عملية العبور السطحي العشوائي، شكل (19).	متوفرة	سلوكيات المشاة
-الإدارة المحلية لا تشارك اصحاب الشأن من المجتمع المحلي ومستخدمي المعابر عند التخطيط أو التطوير لها.	غير موجودة	مشاركة أصحاب الشأن
-يرى كثير من اهالي المنطقة أن مكان الكوبري الحالي غير مناسب لأن كثافة العبور أمام شارع ضياء أعلى بكثير وهو على بعد حوالي 70متر من موقع الكوبري الحالي.	غير موجودة	مشاركة أصحاب الشأن

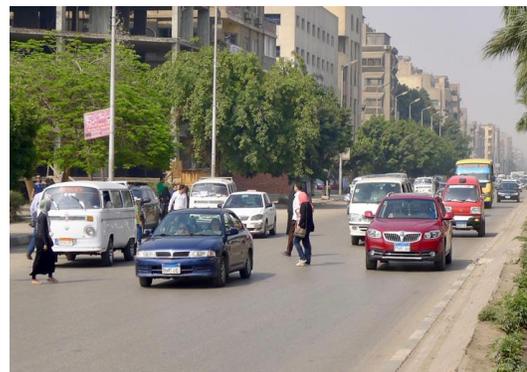
شكل (13) صورة توضح العبور العشوائي للمشاة بشارع الهرم. [2]

الموقع: لا يوجد أماكن مخططة لعبور المشاة بطول شارع الهرم والسمة العامة هي العبور العشوائي للمشاة من أي مكان، شكل (13).

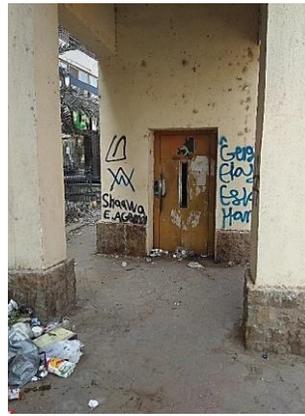
شكل (17) صورة توضح مصعد ذوى الإحتياجات الخاصة وكبار السن (معطل) المصدر الباحث

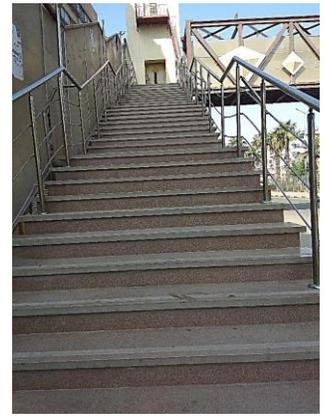
شكل (16) صورة توضح الدرج المؤدي للكوبري بارتفاع 6 أمتار تقريبا المصدر الباحث

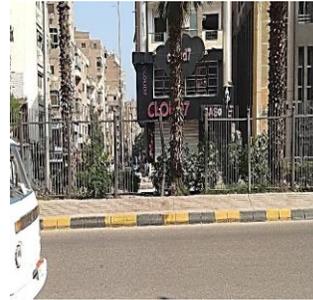
شكل (19) صورة توضح السور الحديدى بالجزيرة الوسطى لمنع عبور المشاة السطحي والذي تم عمل فتحات به لعبور المشاة المصدر الباحث

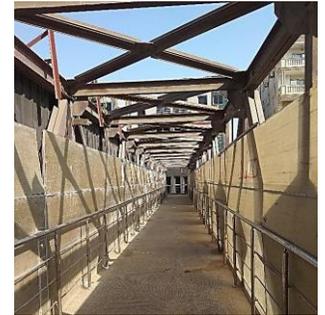
شكل (18) صورة توضح الجسم المعدني للكوبري وأسوار تأمين المشاة وتأمين الطريق أسفل الكوبري وعدم تجهيزه بوحدات إضاءة المصدر الباحث

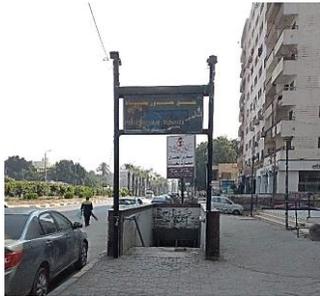
شكل (22) صورة توضح مدخل نفق المشاة بالطالبية - المصدر الباحث

الملاحظات	التقييم	المعايير
- نظرا لعدم استخدام النفق من قبل المشاة فقد اتخذت السلطات المحلية قرارا بغلاق النفق بعد تحوله لبوابة للأعمال المخالفة للقانون، شكل (21). ولم يتم توفير معبر سطحي كبديل للنفق. - يحتل مدخل النفق مساحة كبيرة من الرصيف بالشكل الذي يمثل عائقا للمشاة في استخدام الرصيف، شكل (22).	متوفرة إلى حد ما	البنية التحتية لنفق المشاة الطلابية

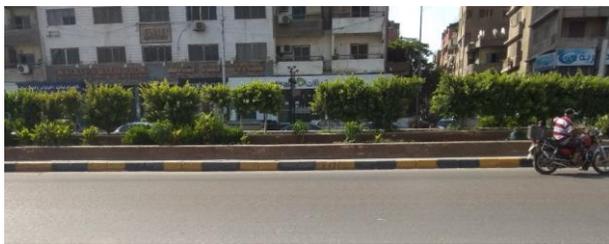
شكل (23) صورة توضح السور الشجري لمنع عبور المشاة السطحي والذي تم عمل فتحات به لعبور المشاة - المصدر الباحث

- النفق غير مجهز لاستخدام ذوى الإحتياجات الخاصة.	غير موجودة	تجهيزات ذوى الإحتياجات الخاصة
- قيام الأهالي بعمل فتحات في السور الشجري بالجزيرة الوسطى حتى تستمر عملية العبور السطحي العشوائي، شكل (23).	غياب الثقافة المرورية لدى المشاة.	سلوكيات المشاة

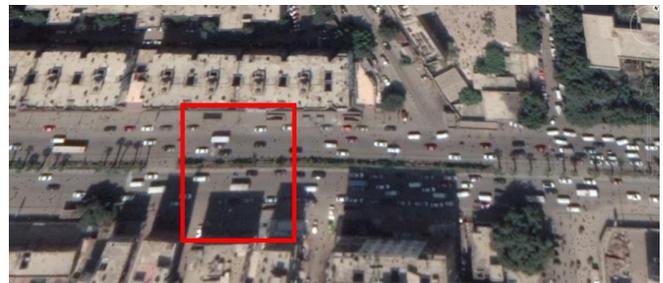
شكل (20) يوضح موقع نفق مشاة الطالبية بشارع الهرم. [8]

الموقع: يقع نفق مشاة الطالبية بمنطقة الطالبية بشارع الهرم، وهي من أعلى المناطق كثافة سكانية، وقريب من النفق مجمع مدارس وشركات ومحلات تجارية وكذلك شارع عثمان محرم (شارع تجاري يضم العديد من الأسواق ومواقف ميكروباص)، شكل (20).

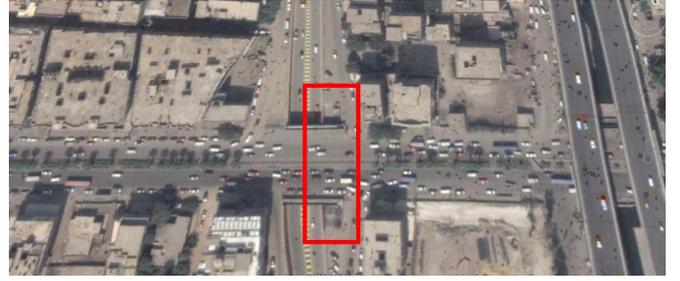
شكل (24) يوضح موقع نفق مشاة الليبي بشارع الهرم. [8]

الموقع: يقع نفق مشاة اللبيني بمنطقة المربوطية بشارع الهرم، وهي من المناطق ذات الكثافة السكانية العالية، وقريب من النفق عدد من المولات التجارية ومواقف ميكروباص، شكل (24).

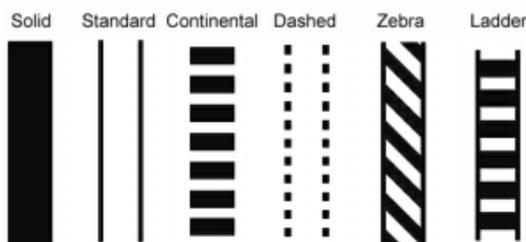
شكل (29) يوضح أنماط مختلفة لشكل دهان معايير المشاة السطحية. [13]

- تتنوع أنماط وأشكال معايير المشاة السطحية من دولة لأخرى تبعا للثقافة المرورية لكل شعب ومدى إحترامه لقواعد المرور وبما يحقق معايير السلامة من حيث وضوح رؤيتها للمشاة وقاندي المركبات، فمن حيث الشكل توجد عدة أنماط أشهرها (Continental)، شكل (29).

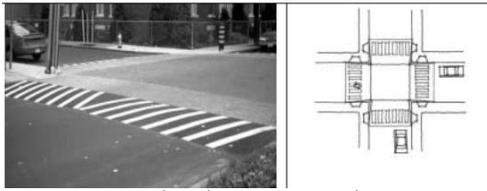
شكل (33) يوضح معبر المشاة المرتفع.

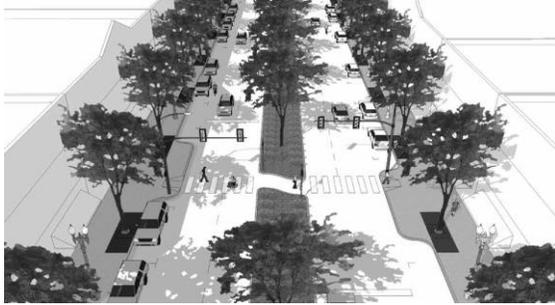
هي المعابر التي تكون في منتصفات الطرق أو الأماكن التي يحتاج المشاة للعبور عندها مثل (المدارس، الأسواق، إلخ) وليست عند تقاطعات الطرق، شكل (34).

شكل (34) يوضح معبر بنمط Midblock Crossings [15]

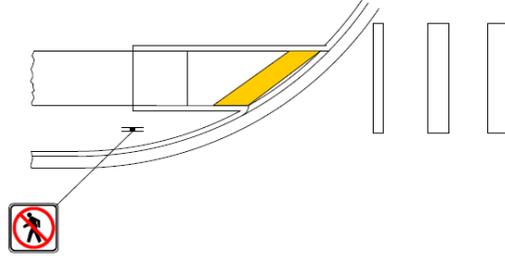
نمط من معابر المشاة تسمح بعبور المشاة في مستوى جميع أذرع التقاطع سواء كانت مزودة بإشارات ضوئية أو لا حيث تستخدم أدوات مرتفعة مثل الحواجز المرورية أو شاخصات. ويجب الأخذ بعين الاعتبار أن تكون قابلة للكشف من قبل المشاة المكفوفين المستخدمين للعصا، شكل (30).

شكل (30) يوضح نمط المعابر المزودة بحواجز وشواخص.

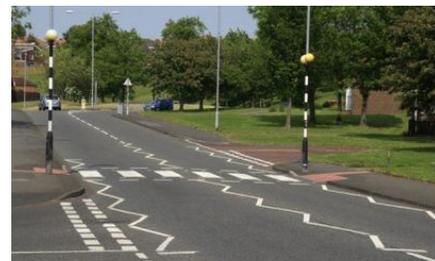
نمط من المعابر غير منظم بإشارات ضوئية ويعطي الأولوية للمشاة لعبور الطريق عند وجود المشاة والمركبات في نفس الوقت عند المعبر حيث يجب على المركبات التوقف والسماح للمشاة بالعبور، شكل (31). وهو يفتقر إلى حماية المشاة إلى حد ما بسبب عدم وجود إشارة واضحة تنظم المرور ويتطلب درجة كبيرة من الوعي المروري لدى المشاة وقائدي المركبات.

شكل (31) يوضح معبر بنمط Zebra Crossings

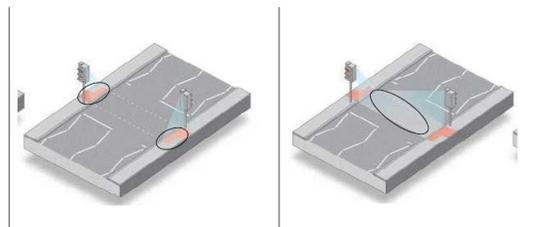
معبر منظم بإشارات ضوئية وزر طلب العبور للمشاة يضاف عليها أنظمة حساسات مخصصة للمشاة لتحسين فاعلية التشغيل لمعابر المشاة ويعتبر تطوير وتحسين لنمط (Pelican Crossings)، شكل (32).

شكل (32) يوضح الحساسات على جانبي الرصيف وعلى المعبر.
