Analyzing Environmental Noise within Semi-Closed Spaces (A Case Study, Al-Souk Al-Saglicer Tunnel in Mecca).

ANALYZING ENVIRONMENTAL NOISE WITHIN SEMI-CLOSED SPACES

(A Case Study, Al-Souk Al-Sagheer Tunnel in Mecca)

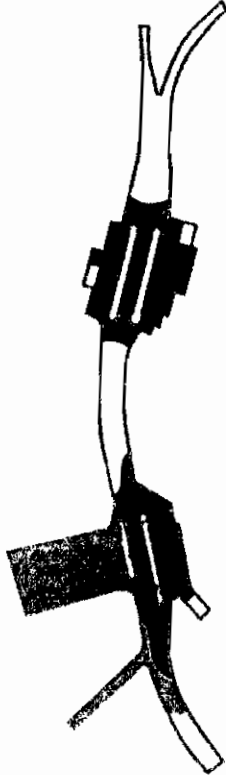
شكل رقم ٩ : مسقط أفقي تقريبي للنفق موضحا عليه كثافة توزيع أنشطة المشاة بالنفق.

والخريطة بالشكل رقم ٩ توضح توزيع وكثافة أنشطة المشاة بالنفق خلال فترات الذروة (العشر الأواخر من رمضان).

يقابلها من نهر الطريق المخصص لسيارات حيث يخرج كثير من المشاة لعرض الطريق لركوب سيارات الأجرة أو لعبور الطريق للجهة المقابلة حيث تسمح الفتحات الموجودة في حواجز المرور بعبور المشاة كما أن هناك عدد لا بأس به من المشاة يقطعون النفق طوليا علي رصيف المشاة متجهين إلي إحدى نهايتي النفق.

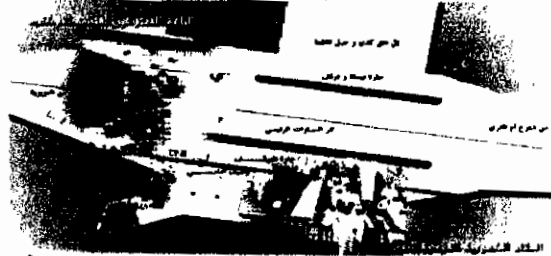
شكل رقم ٨ : توزيع الأنشطة ومحاور حركة المشاة بمنطقة الإركاب.

كما يتضح من الشكل فان حركة المشاة تتلخص في حركة دخول وخروج من منطقة الإركاب وما
